Comunità Montana Alta Tuscia Laziale

PERIZIA DI STIMA

L'immobile che ci viene richiesto di periziare è un capannone sito in Acquapendente (VT) – Torre Alfina, distinto al Catasto Fabbricati al Foglio 48 Particella 499 Subalterno 10, categoria C2, consistenza 48 mq di proprietà della Comunità Montana Alta Tuscia Laziale.

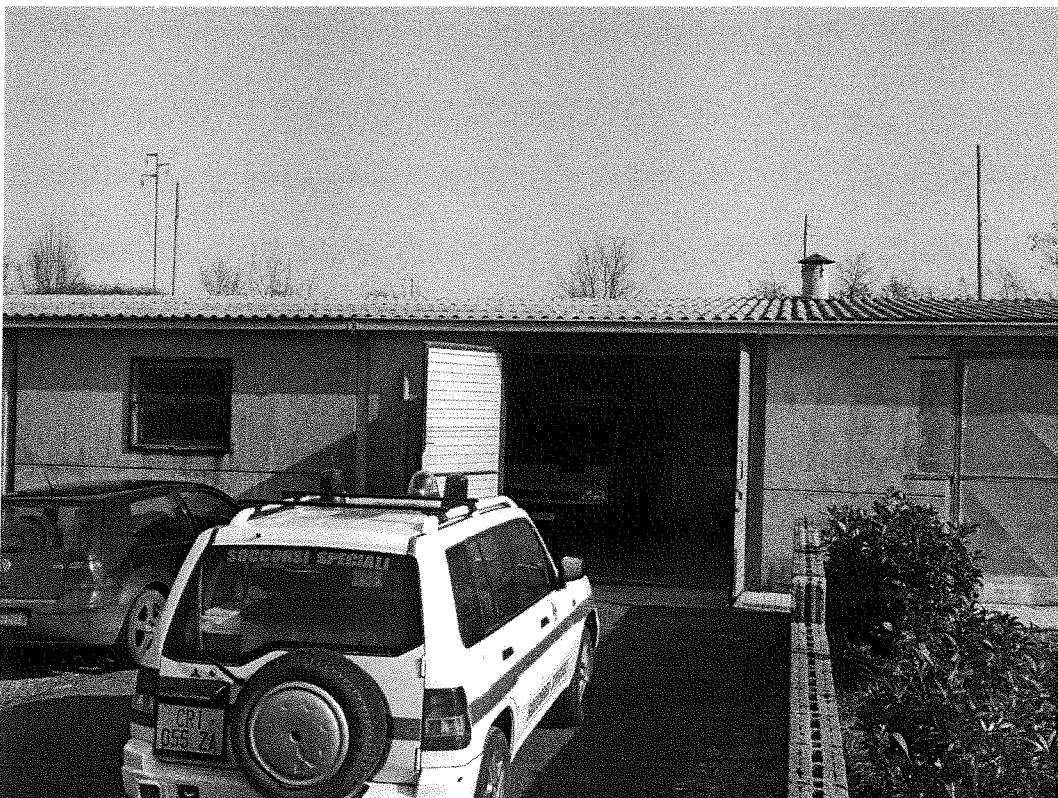
Foto ingresso

Si è poi provveduto tramite un accesso sul posto ad una valutazione sommaria dello stato dell'immobile che si presenta in un discreto stato di conservazione, con pareti non intonacate e bisognoso di alcuni interventi sull'impianto elettrico. La pianta è regolare, di forma rettangolare, così da permettere il collocamento di più mezzi o macchinari. Il tetto è in ferro e copertura a pannelli in eternit che andrebbero sostituiti.
